**GOVERNO DO DISTRITO FEDERAL**  
**SECRETARIA DE ESTADO DE ESPORTE E LAZER DO DISTRITO FEDERAL**

**RELATÓRIO DE VISTORIA**  
**COP – SANTA MARIA**

**VISITA DE CARÁTER TÉCNICO E CORRETIVO**  
**DE MANIFESTAÇÕES PATÓLOGICAS APRESENTADAS**

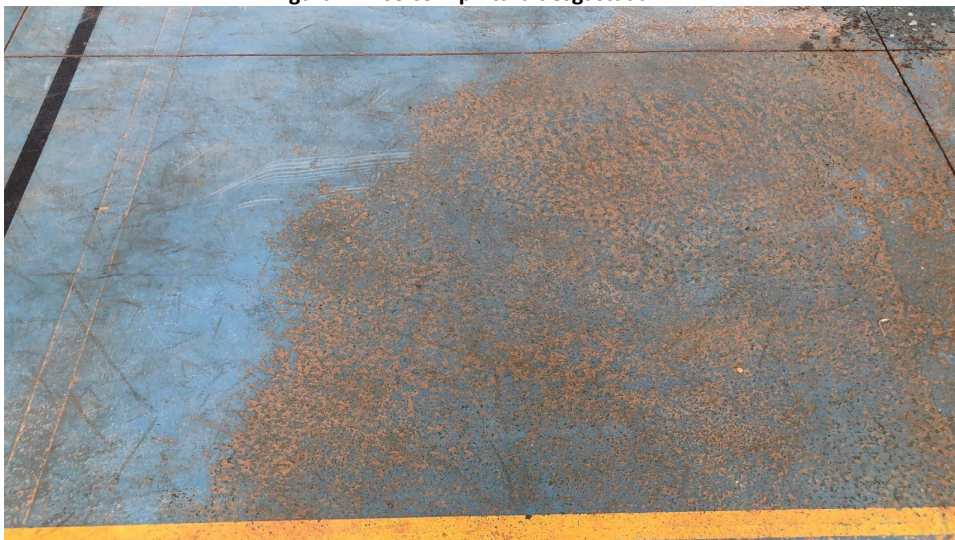
**Figura 2- Piso com pintura desgastada**

Como apresentado no presente relatório através de fotografias a quadra coberta necessita de correções pontuais, tais como revitalização do piso, fechamento da lateral da quadra, visto que a estrutura hoje existente não protege a quadra de intempéries fazendo com que em dias chuvosos a mesma fique inutilizada, importante ressaltar ainda a ineficiência quanto a iluminação do espaço.

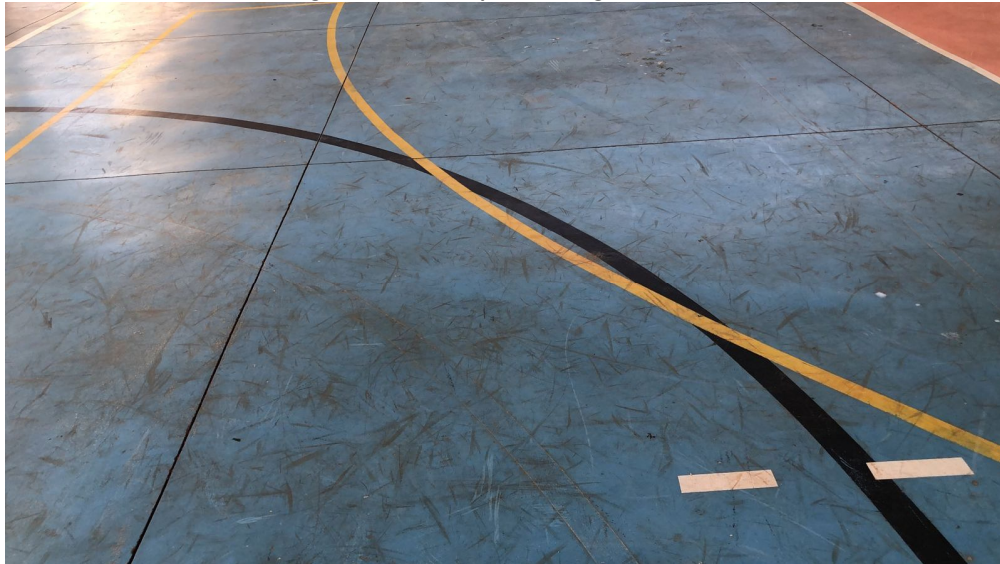
**Figura 3- Piso com pintura desgastada**

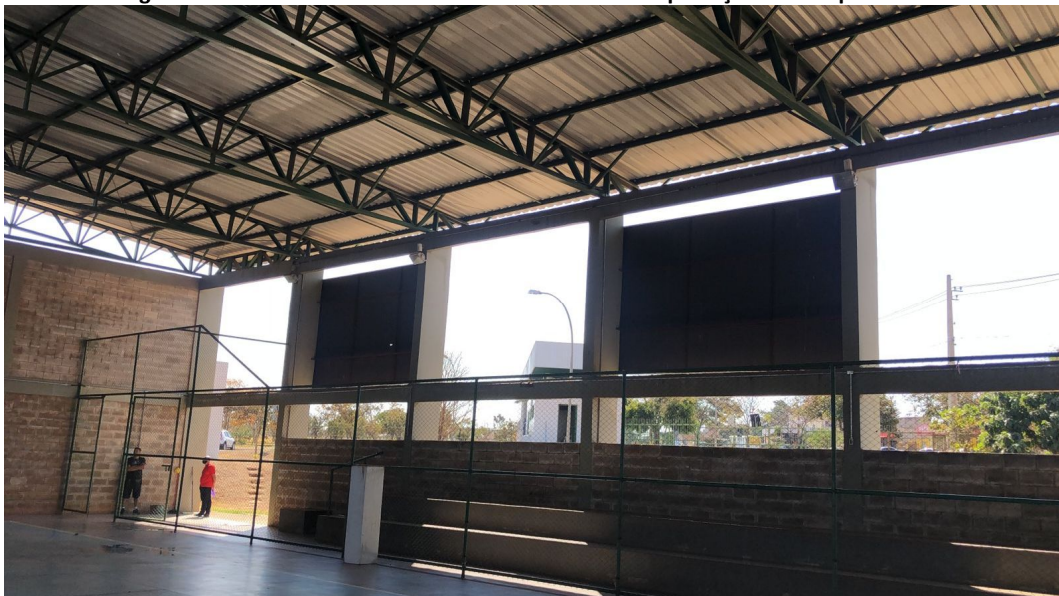
**Figura 4- Abertura lateral em toda a sua extensão sem proteção a intempéries**

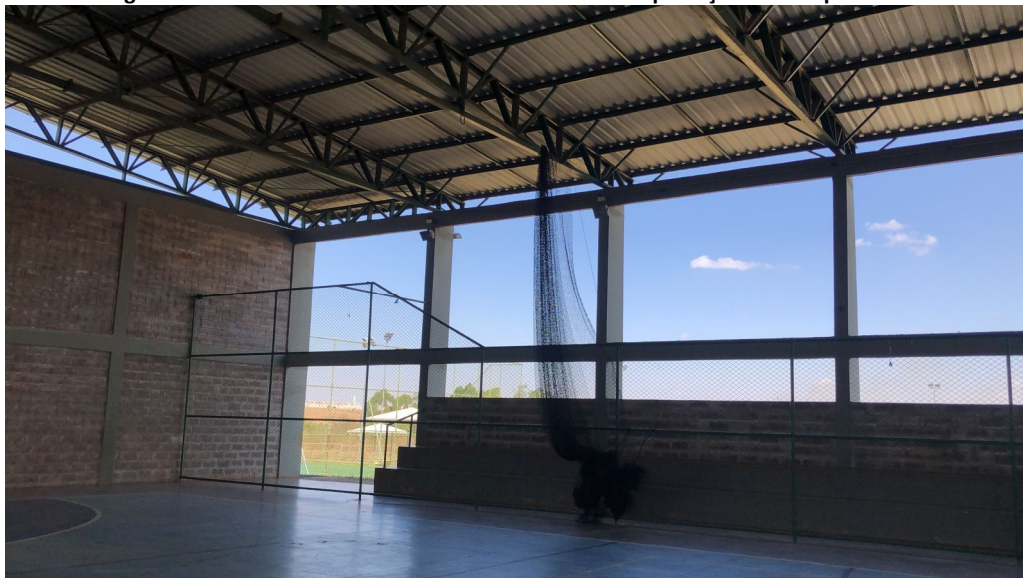
**Figura 5- Abertura lateral em toda a sua extensão sem proteção a intempéries**

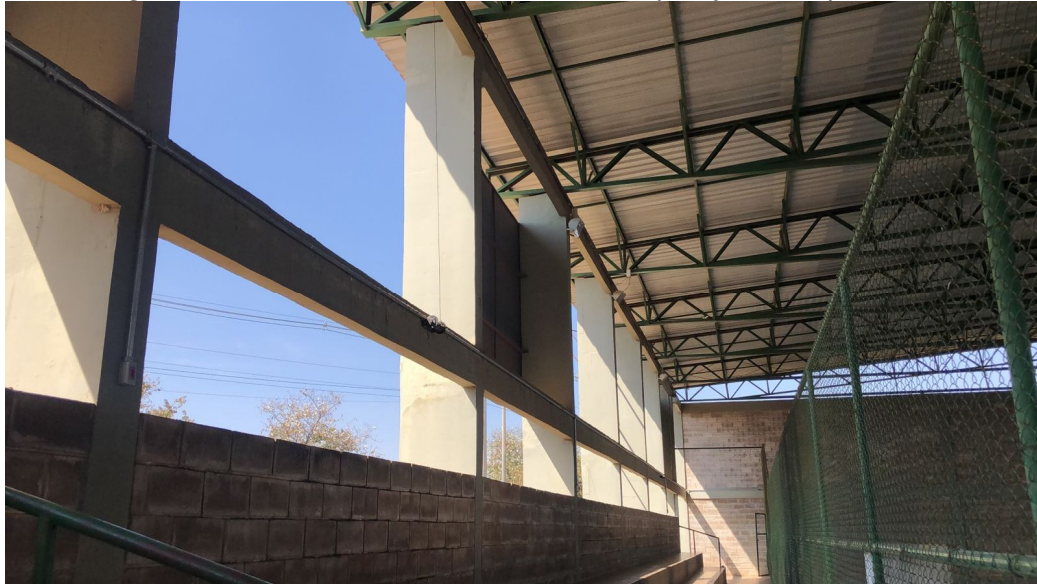
**Figura 7- Abertura lateral em toda a sua extensão sem proteção a intempéries**

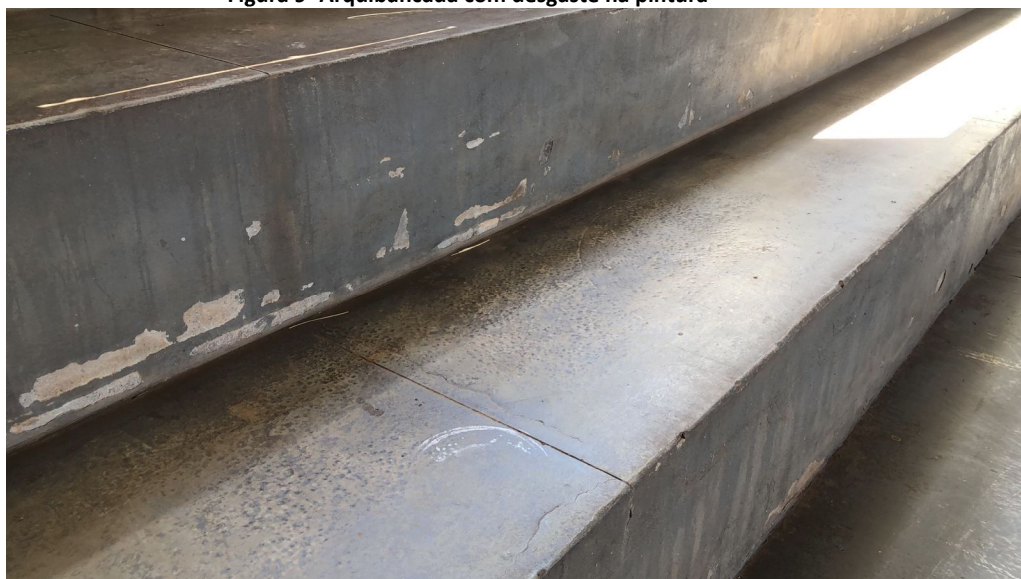
**Figura 9- Arquibancada com desgaste na pintura**

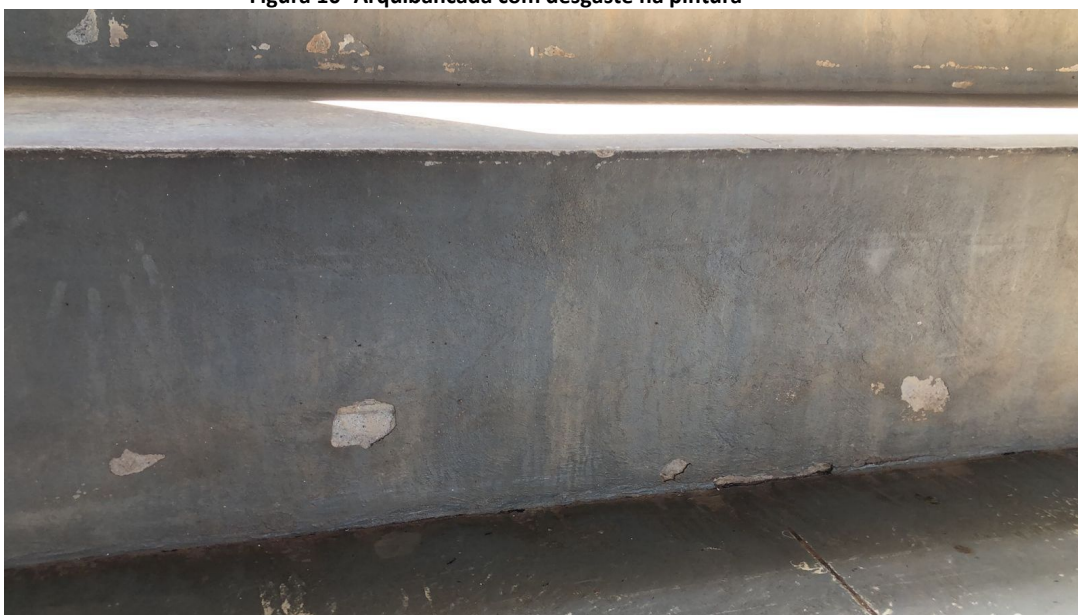
**Figura 10- Arquibancada com desgaste na pintura**

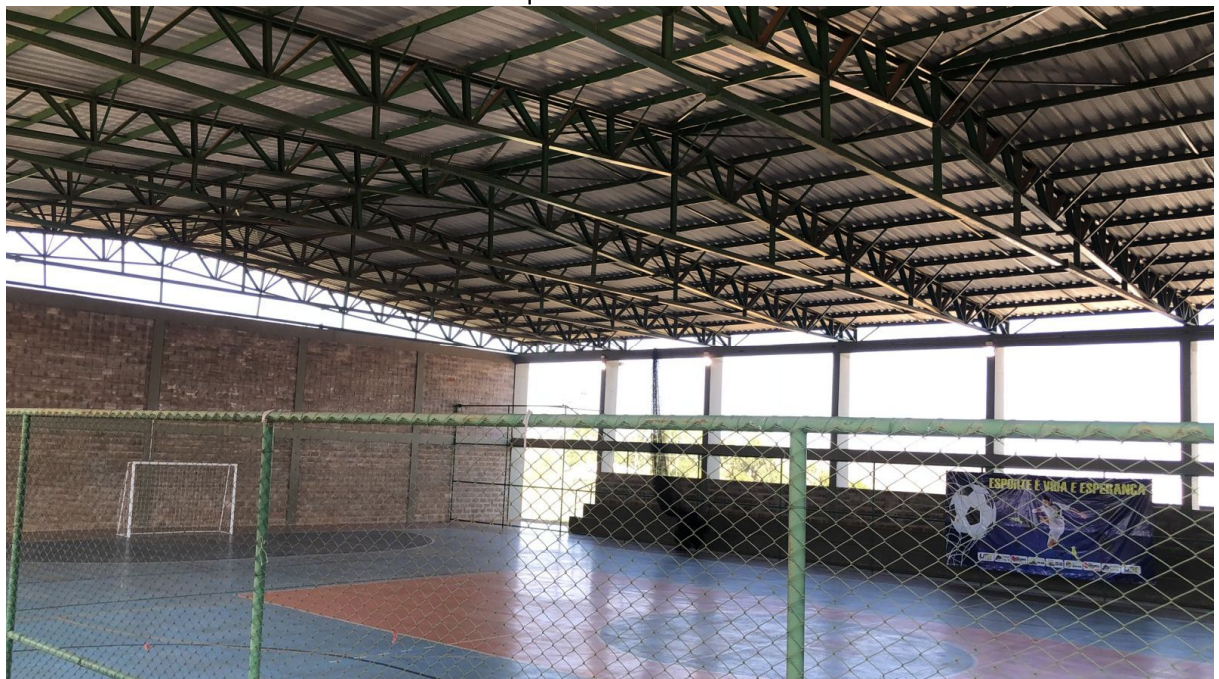
Figura 12 – Os refletores estão localizados apenas na lateral da quadra, sendo estes insuficientes para iluminar toda a quadra

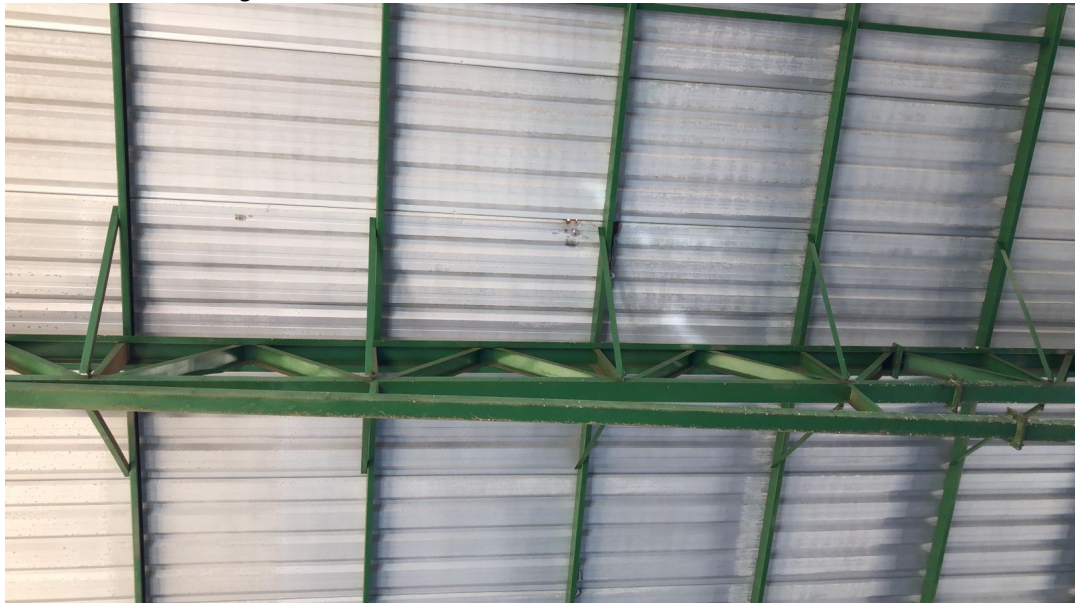
**Figura 13 –Foi identificado em uma das telhas orifícios**
